Ochtumverband

Gewässerentwicklungsplan Delme (im Landkreis Oldenburg)

Anhang 1

Fotodokumentation

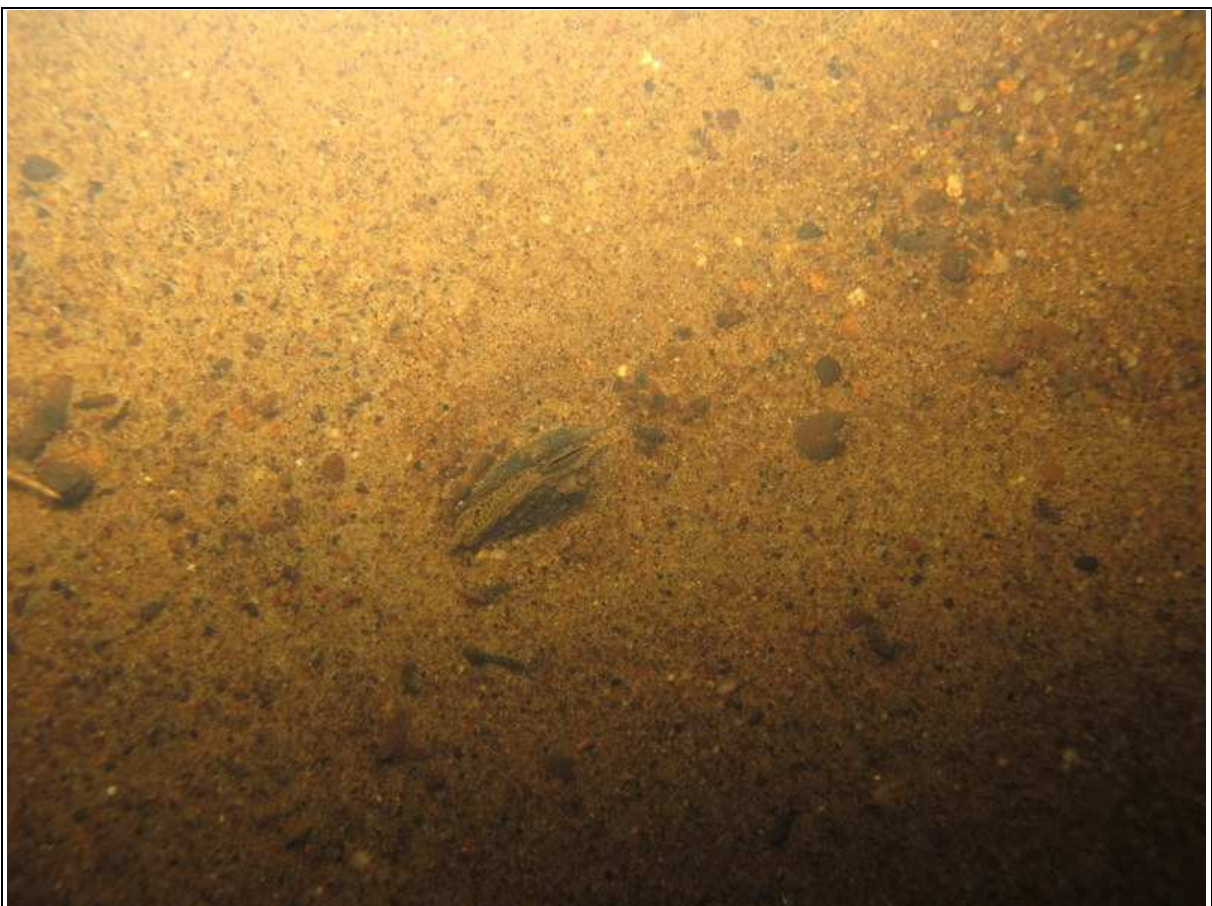
Foto 46 - Delme - Mittellauf/WK 23009 - beim Schullandheim:

Eine einzelne Bachmuschel unter starkem Feinsedimentdruck

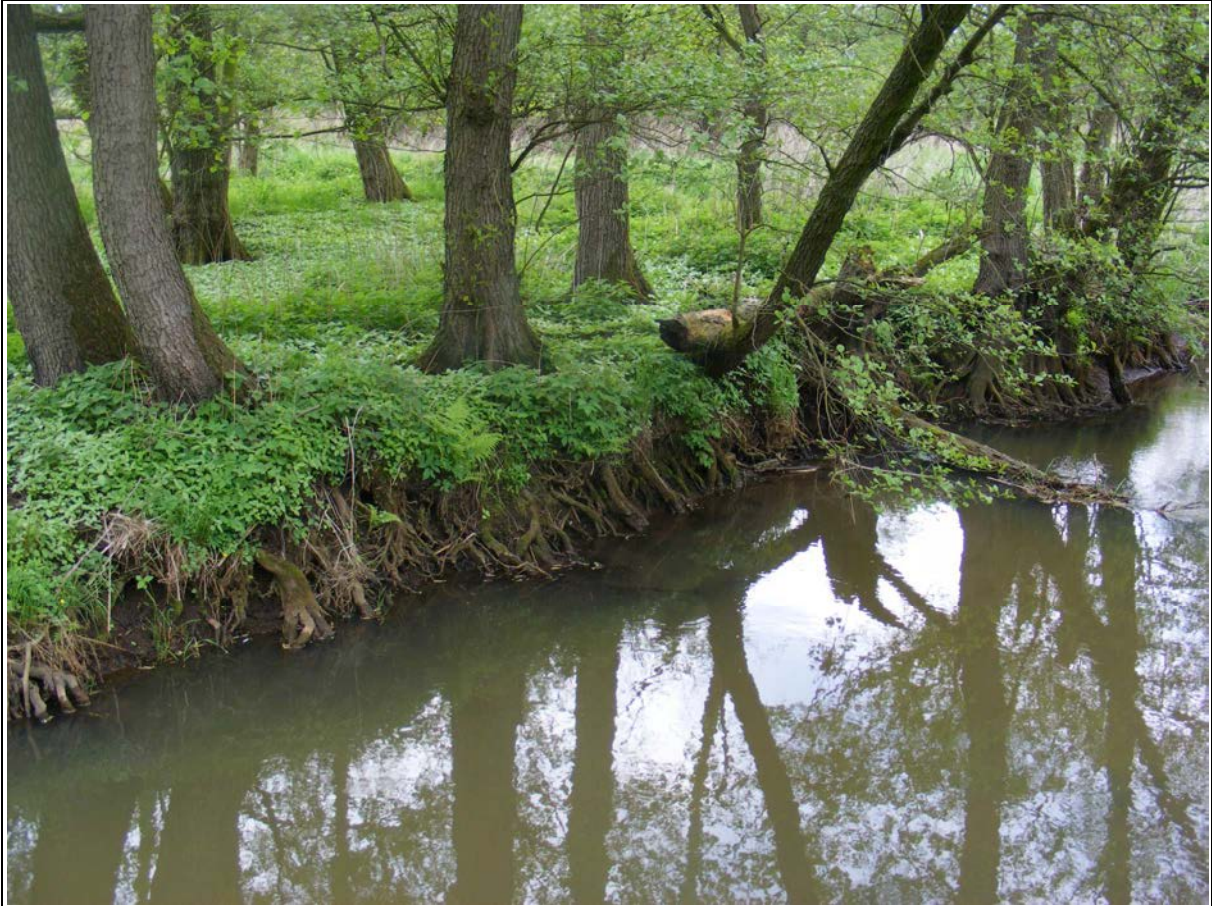
Foto 47 - Delme - Mittellauf/WK 23009 - Schullandheim bis Sether Mühle:

Auf kurzen Strecken zeigen sich Erlensäume im Referenzzustand

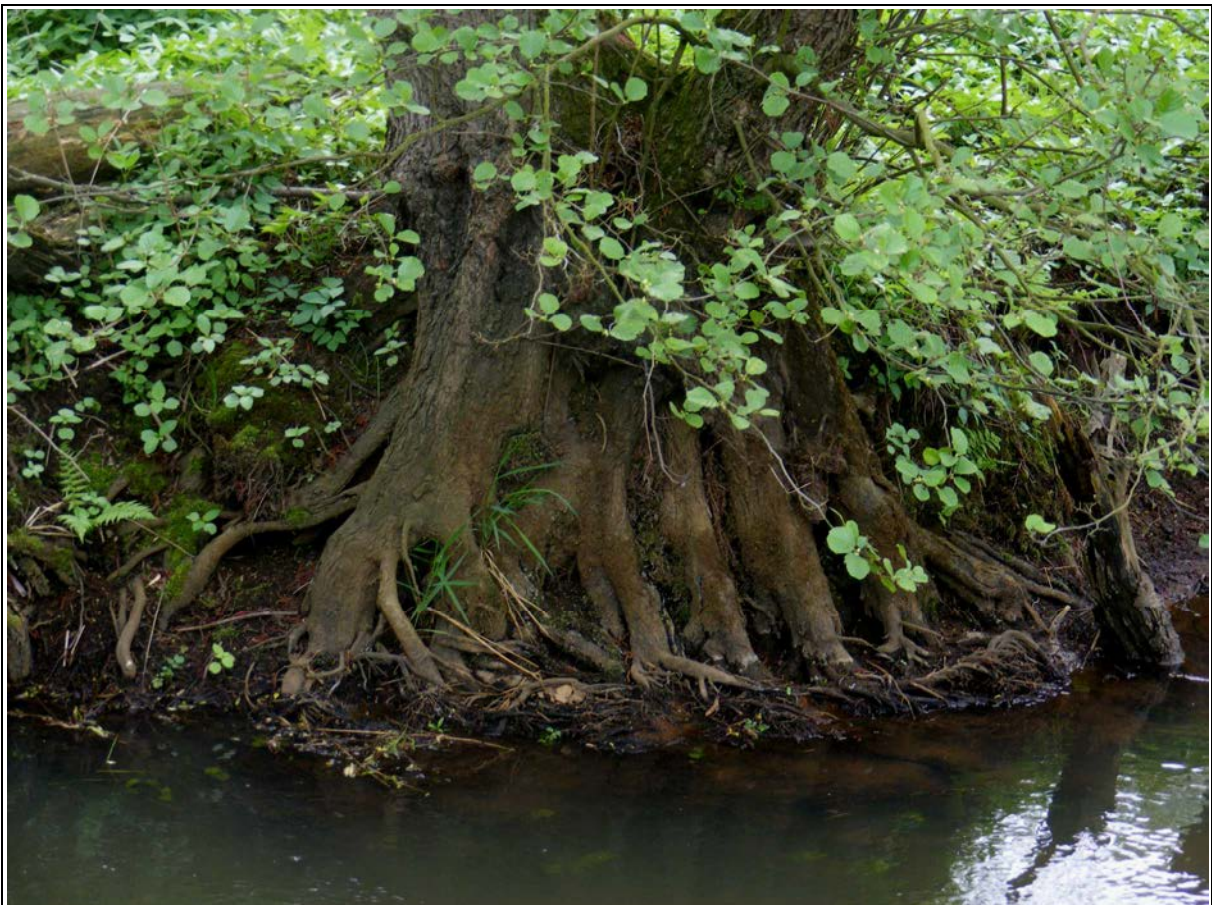
Foto 48 - Delme - Mittellauf/WK 23009 - Schullandheim bis Sether Mühle:

In solcher Altersausprägung ist die Schwarzerle bedeutend sowohl für die Stabilität des Ufers/Querprofils als auch für die Fließgewässerfauna

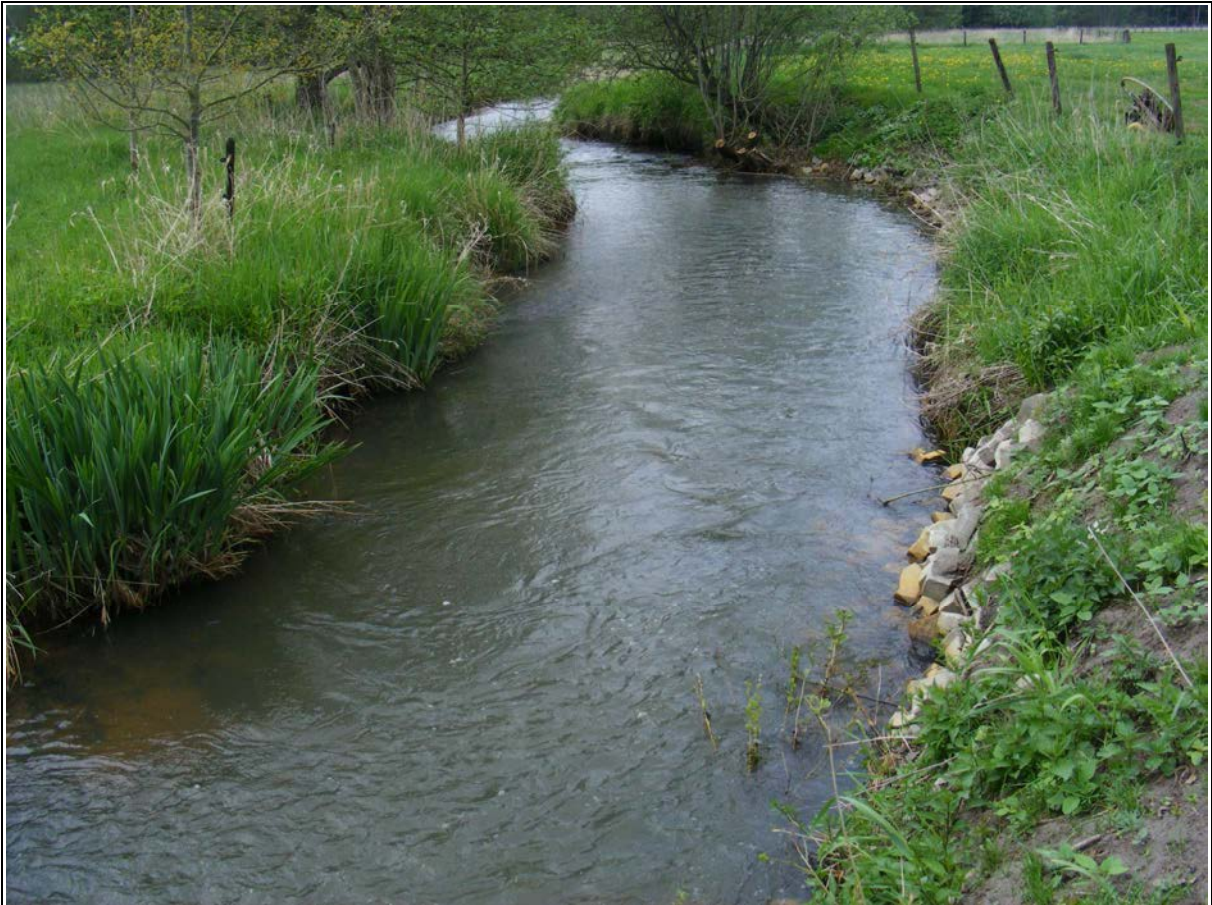
Foto 49 - Delme - Mittellauf/WK 23009 - bei Sether Mühle:
Strömungsreiche Abschnitte mit teilweise kiesiger Sohle oberhalb der Kl. Beeke von
Hengsterholz - hier mit Bauschutt als Ufersicherung

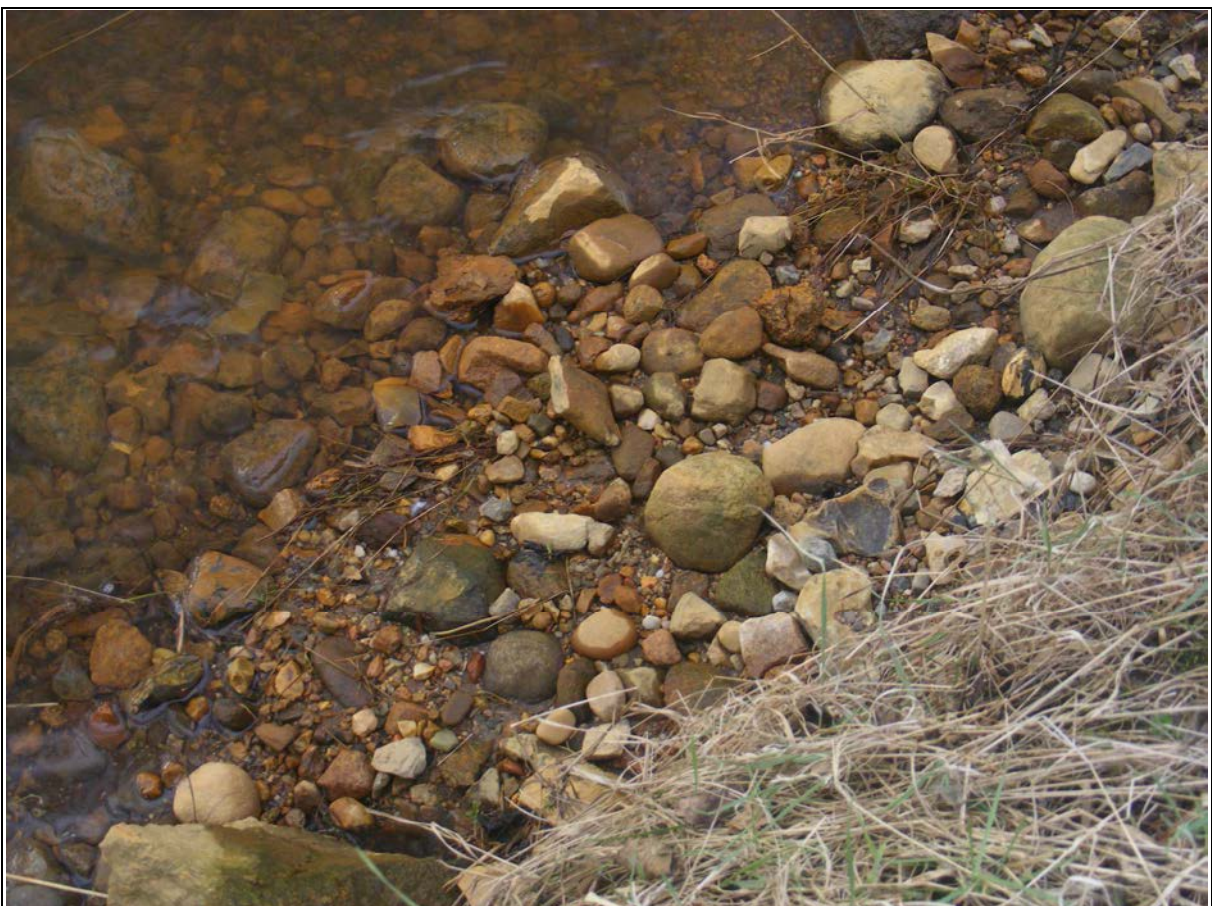
Foto 52 - Delme - Unterlauf/WK 23004 - auf Höhe von Sethe:
Autochthoner Kies mit Steinanteil in der Gewässersohle

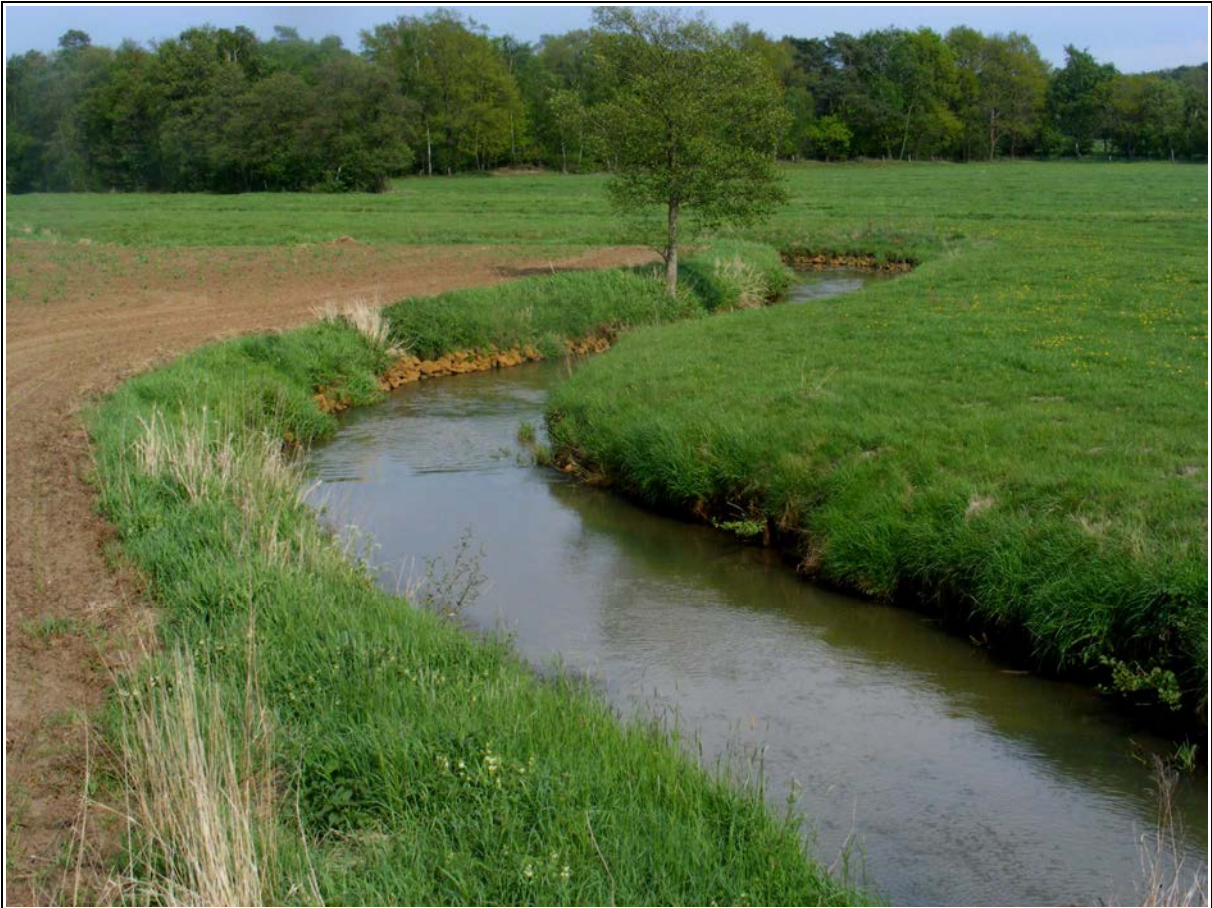
Foto 53 - Delme - Unterlauf/WK 23004 - auf Höhe von Struthafe:

Unmittelbar anliegende Ackernutzung mit versteinerten Böschungsfüßen Foto: Jens Kubitzki

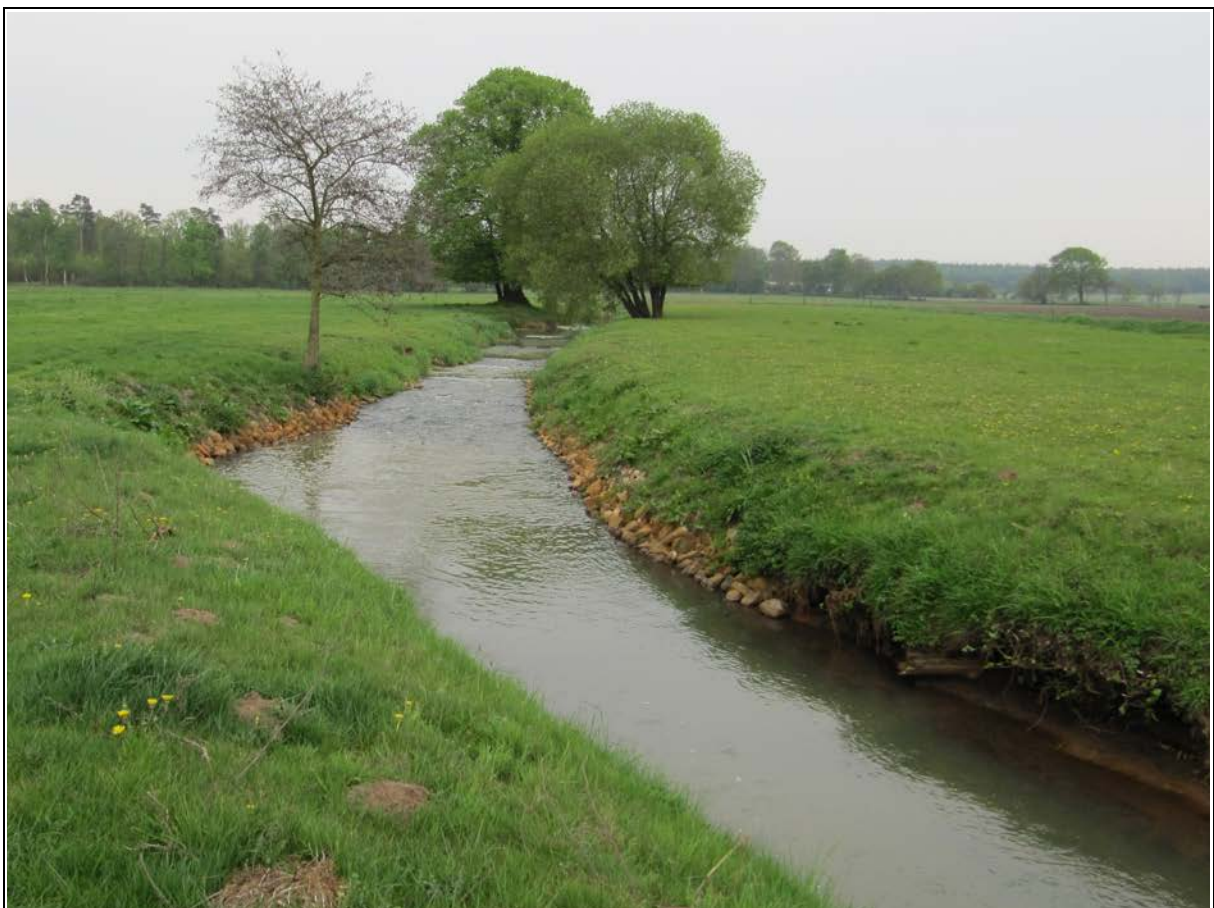
Foto 56 - Delme - Unterlauf/WK 23004 - auf Höhe von Struthafe:

Steile Kaskadengleite mit versteinerten Böschungsfüßen

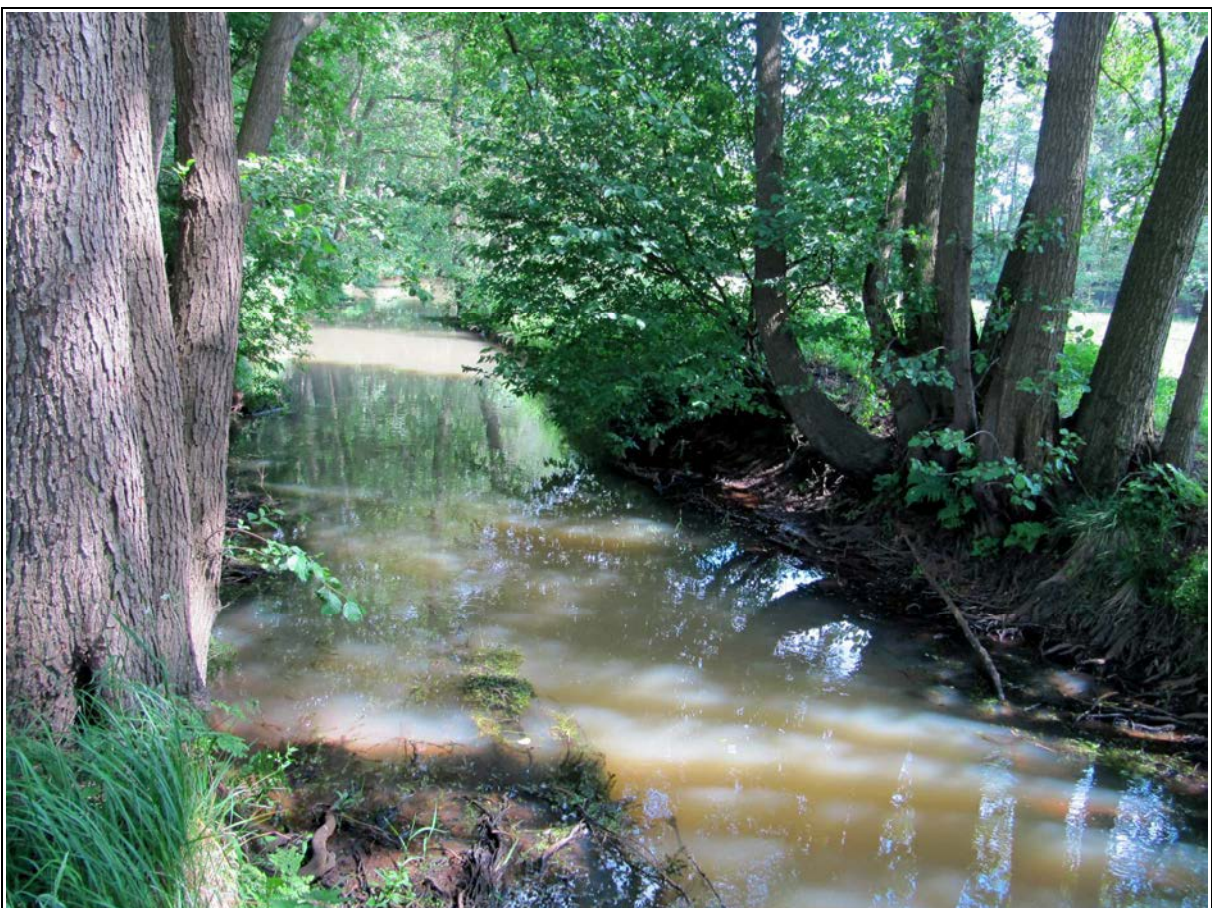
Foto 62 - Delme - Unterlauf/WK 23004 - bei Gut Holzkamp/Adelheide:
Zielzustand: beidseitiger Erlensaum festigt und strukturiert die Ufer

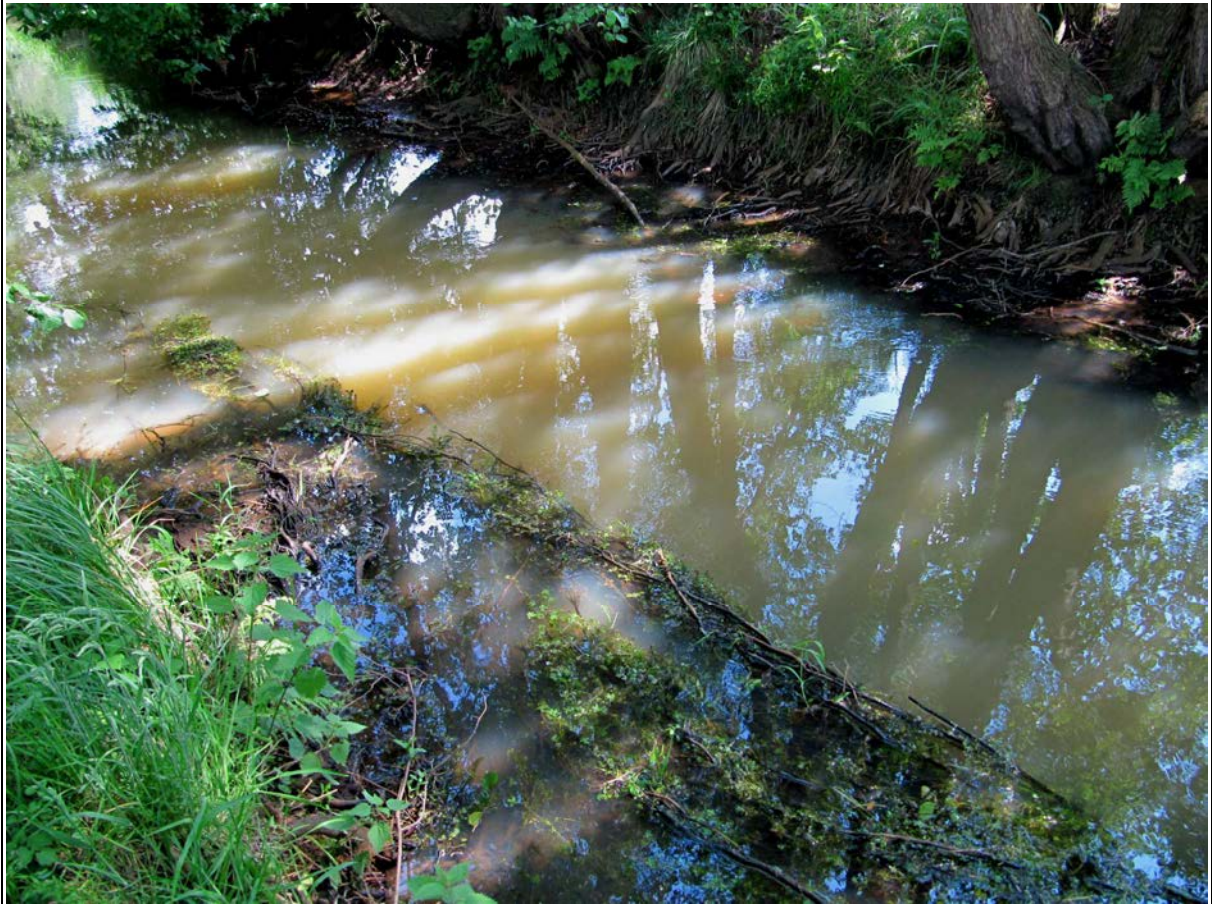
Foto 63 - Delme - Unterlauf/WK 23004 - bei Gut Holzkamp/Adelheide:
seltenes Strukturelement: Wurzelfahnen der Schwarzerlen

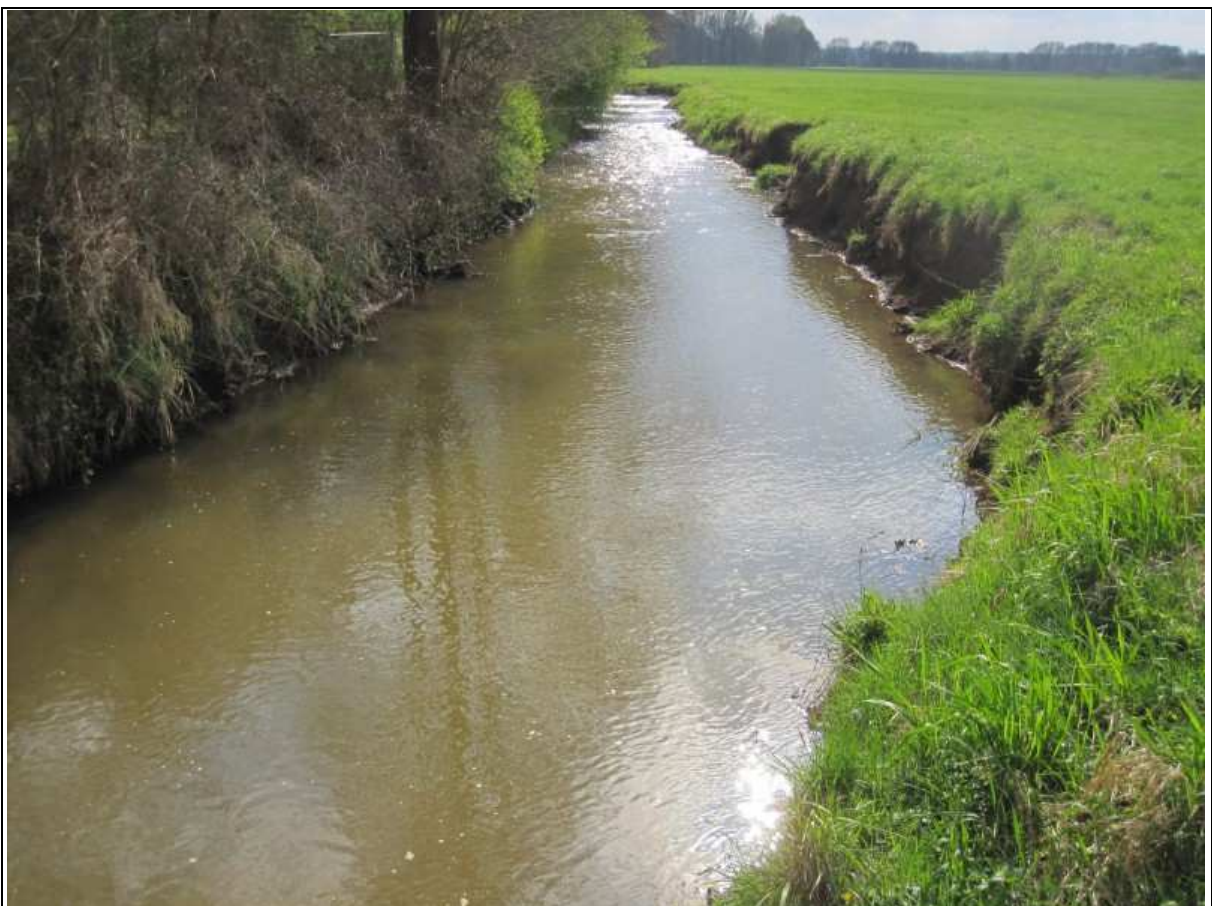
Foto 64 - Delme - Unterlauf/WK 23004 - Adelheide:
Ungleiche Uferfestigkeiten: einseitiger Gehölzbestand und Grünland

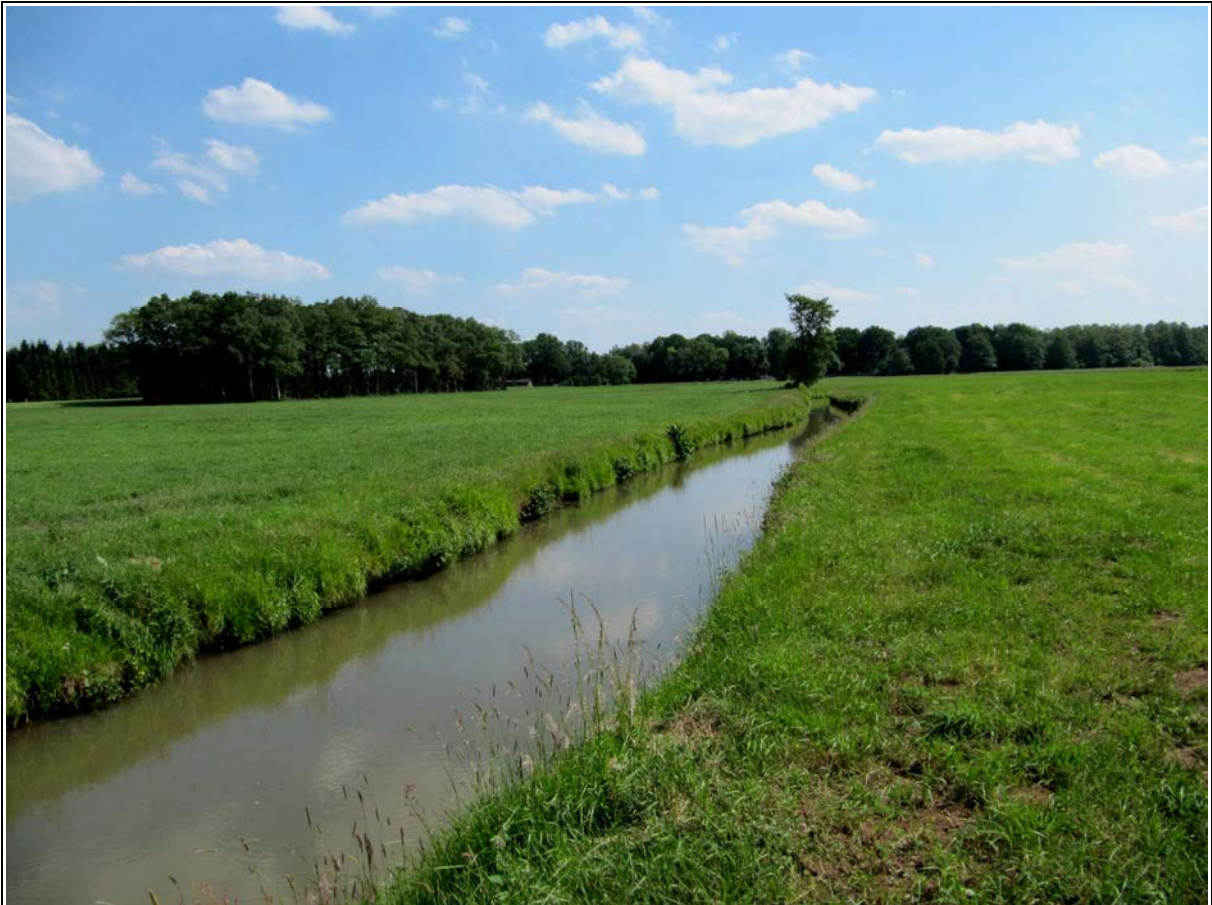
Foto 65 - Delme - Unterlauf/WK 23004 - zwischen Adelheide u. Holzkammer Damm:
Gestreckter Verlauf mit beidseitigem Grünland

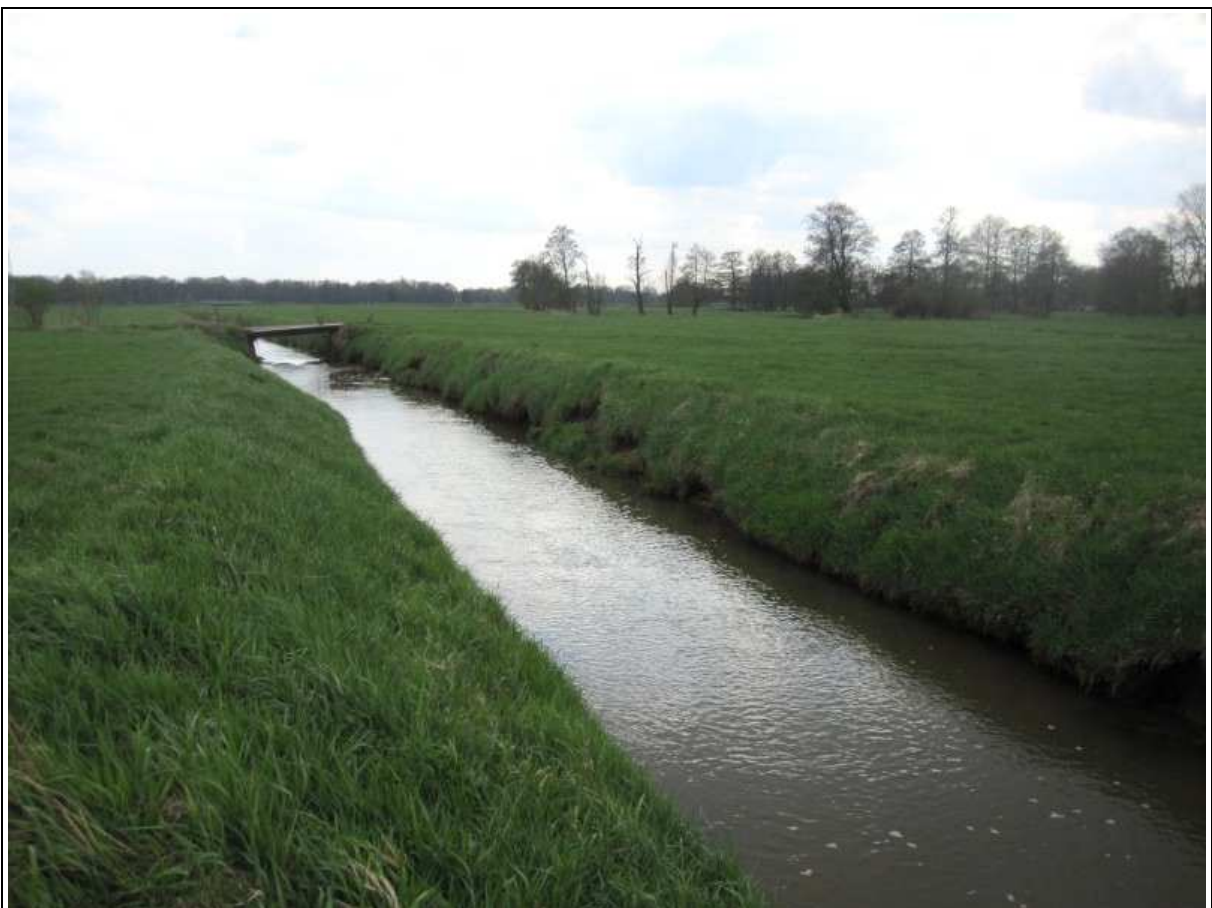
Foto 66 - Delme - Unterlauf/WK 23004 - unterhalb L874/Holzkammer Damm:
Unteres Ende des Betrachtungsraumes bei der Mündung Holzkl. Delme

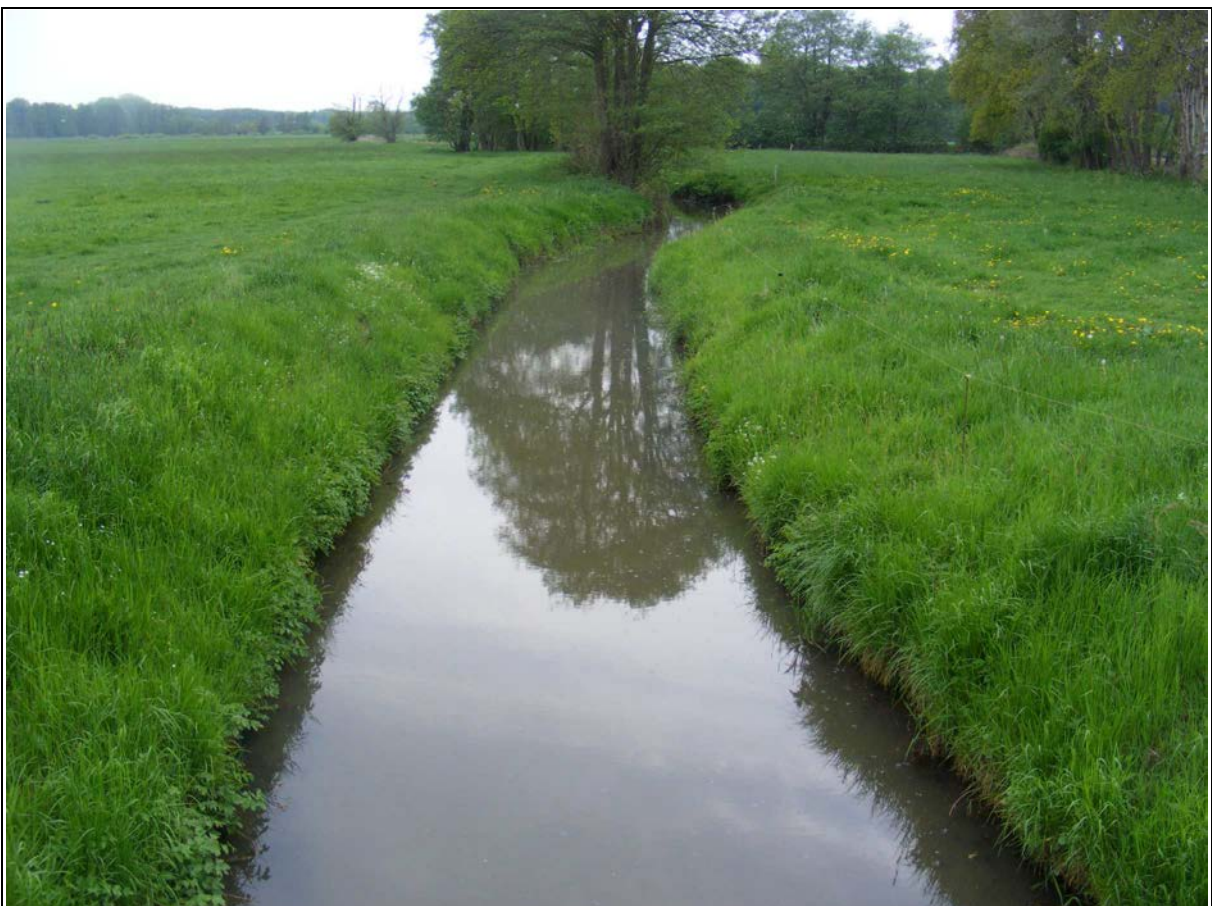
Foto 68 - Holzkamper Kleine Delme - zwischen Gut Holzkamp und Holzkamp:

Gestreckter Verlauf mit beidseitigem Grünland

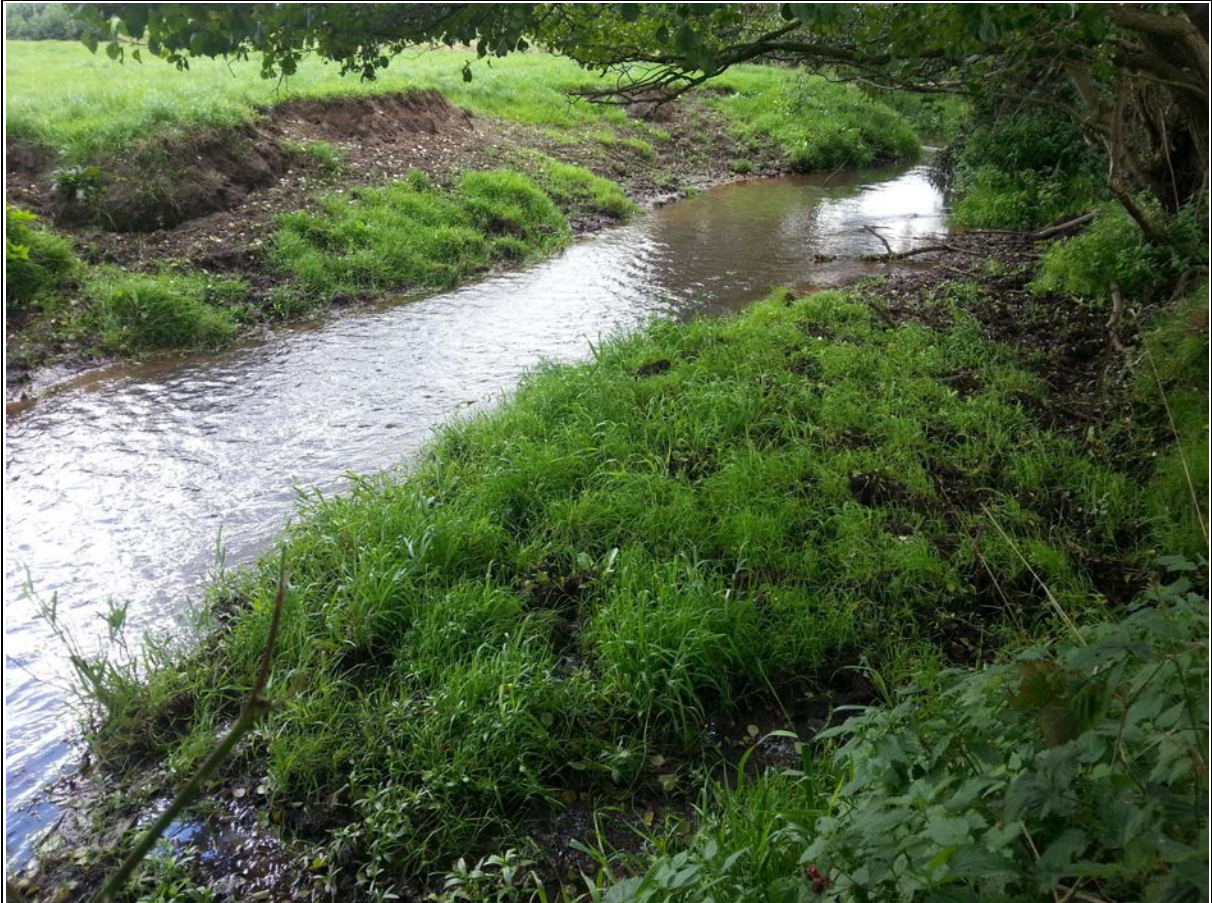
Foto 71 - Holzkamper Kleine Delme - bei Holzkamp:
In der Folge lenkt die Auflandung die Strömung weg vom verwurzelten Gehölzsaum
hin zum Viehtritt

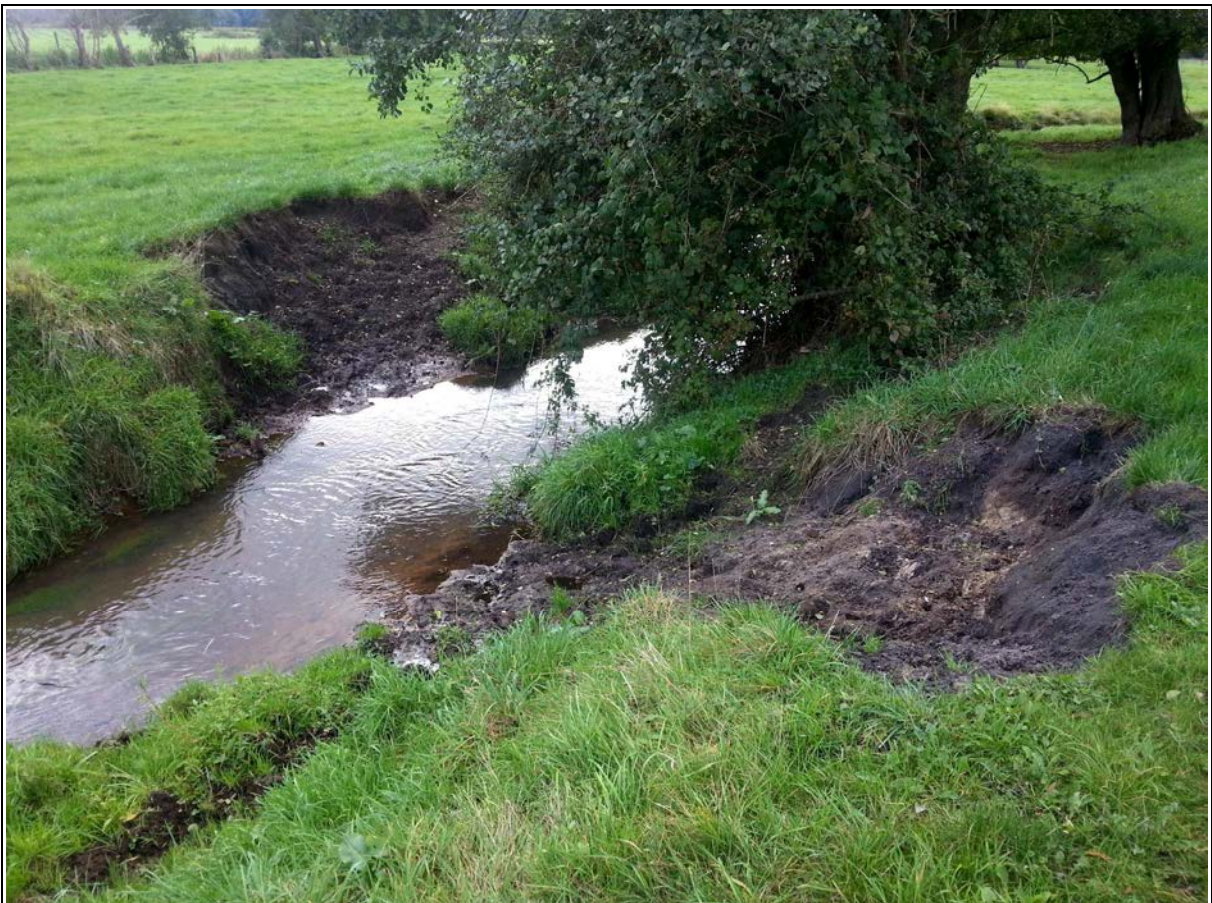
Foto 72 - Holzkamper Kleine Delme - Holzkamp, kurz vor Einmündung in die Delme:
Eingetieftes Gerinne mit fehlenden Weidezäunen und Viehwechsel
